富城御景华府（1~6 栋）

# 水土保持设施验收报告

建设单位：佛冈县富城房地产开发有限公司

编制单位：广东山河生态工程技术有限公司

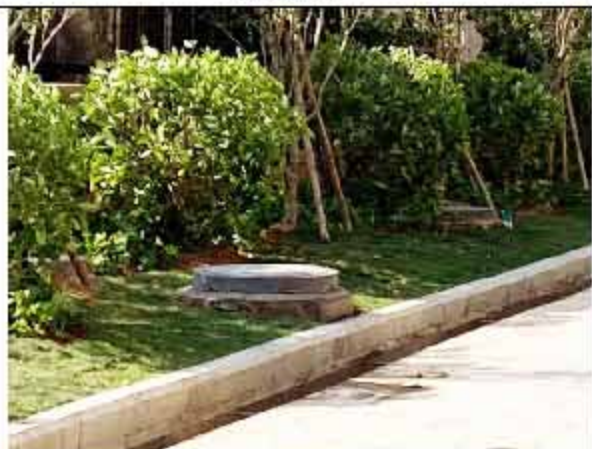
| 现场图片 | 具体位置 | 调查时间 | 措施说明 | 质量情况 |
|---|---|---|---|---|
| | 场地东侧 | 2020 年<br>11 月 15<br>日 | 雨水管网 | 尺寸符合设计和规范要求，无明显缺陷，质量合格。 |

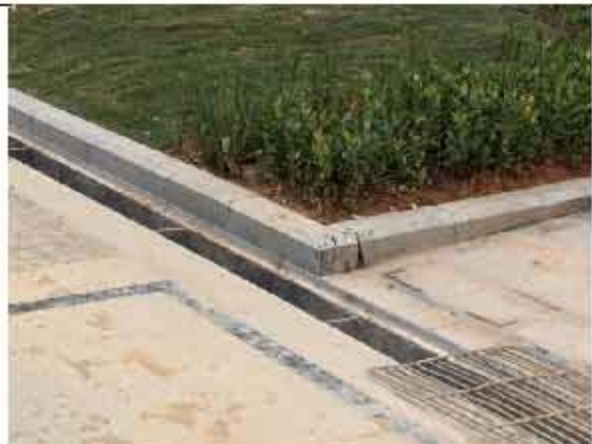
| 现场图片 | 具体位置 | 调查时间 | 措施说明 | 质量情况 |
|---|---|---|---|---|
| | 场地内部硬化道路两侧 | 2020年11月15日 | 雨水沟 | 尺寸符合设计和规范要求，无明显缺陷，质量合格。 |

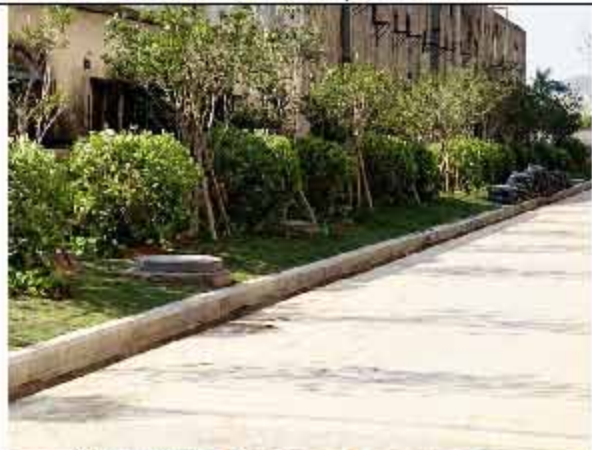
| 现场图片 | 具体位置 | 调查时间 | 外观规格 | 质量情况 |
|---|---|---|---|---|
| | 东侧规划绿化处 | 2020 年<br>11 月 15<br>日 | 乔木、草本生长状况良好。 | 已进入稳定生长期，成活率 98%，外观整齐，生长旺盛，质量合格。 |

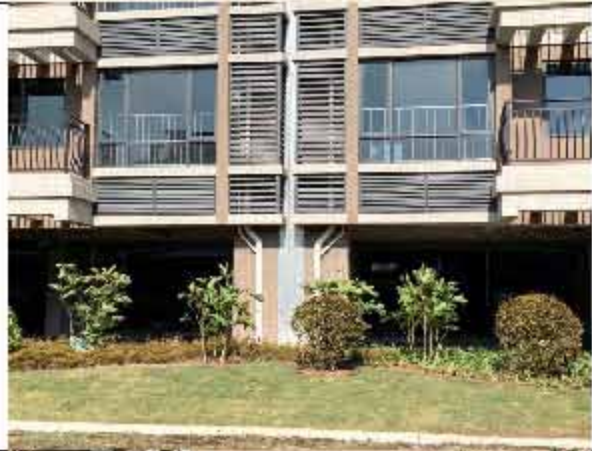
| 现场图片 | 具体位置 | 调查时间 | 外观规格 | 质量情况 |
|---|---|---|---|---|
| | 北场地中部规划绿化处 | 2020 年<br>11 月 15<br>日 | 乔灌木、草本生长状况良好。 | 已进入稳定生长期，成活率 98%，外观整齐，生长旺盛，质量合格。 |

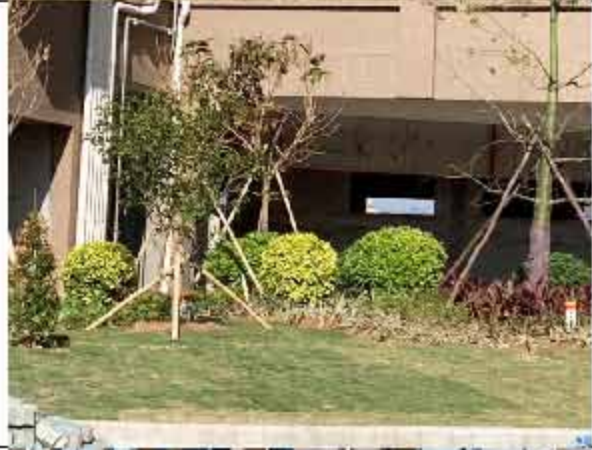
| 现场图片 | 具体位置 | 调查时间 | 外观规格 | 质量情况 |
|---|---|---|---|---|
| | 场地中部规划绿化处 | 2020 年<br>11 月 15<br>日 | 乔灌木、草本生长状况良好。 | 已进入稳定生长期，成活率 98%，外观整齐，生长旺盛，质量合格。 |

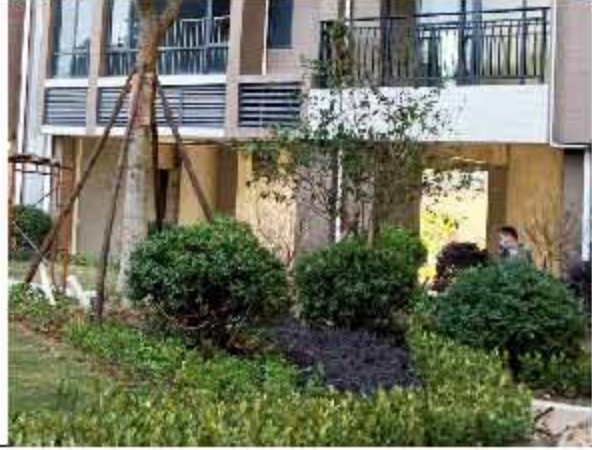
| 现场图片 | 具体位置 | 调查时间 | 外观规格 | 质量情况 |
|---|---|---|---|---|
| | 场地中部规划绿化处 | 2020 年<br>11 月 15<br>日 | 乔灌木、草本生长状况良好。 | 已进入稳定生长期，成活率 98%，外观整齐，生长旺盛，质量合格。 |
