广州黄埔永和碧桂园项目

# 水土保持设施验收报告

## 水土保持设施验收报告

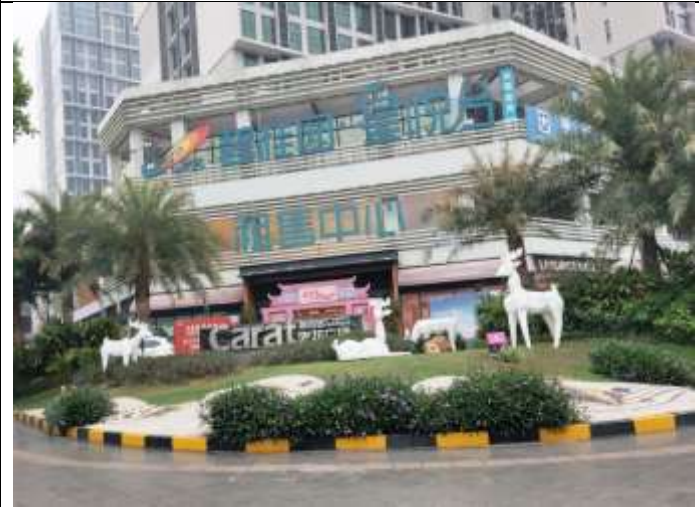
| 现场图片 | 具体位置 | 调查时间 | 外观规格 | 质量情况 |
|---|---|---|---|---|
| | 主体工程场地南侧规划绿化处 | 2021 年 1 月 6 日 | 乔木、草本生长状况良好。 | 已进入稳定生长期，成活率 98%，外观整齐，生长旺盛，质量合格。 |

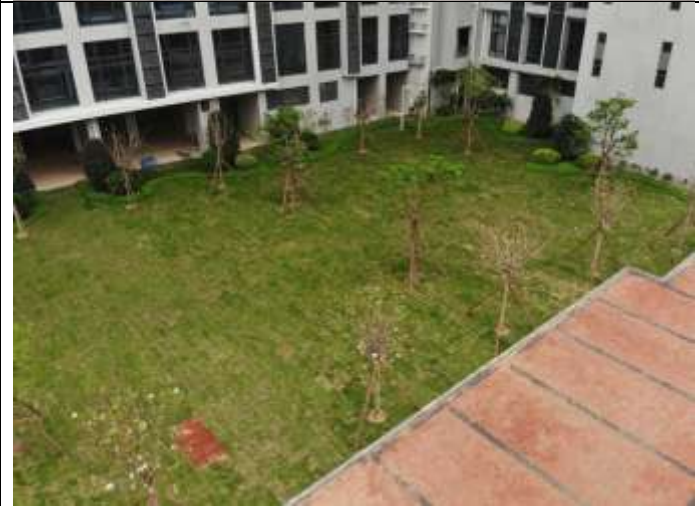
| 现场图片 | 具体位置 | 调查时间 | 外观规格 | 质量情况 |
|---|---|---|---|---|
| | 主体工程场地北侧规划绿化处 | 2021 年 1 月 6 日 | 乔灌木、草本生长状况良好。 | 已进入稳定生长期，成活率 98%，外观整齐，生长旺盛，质量合格。 |

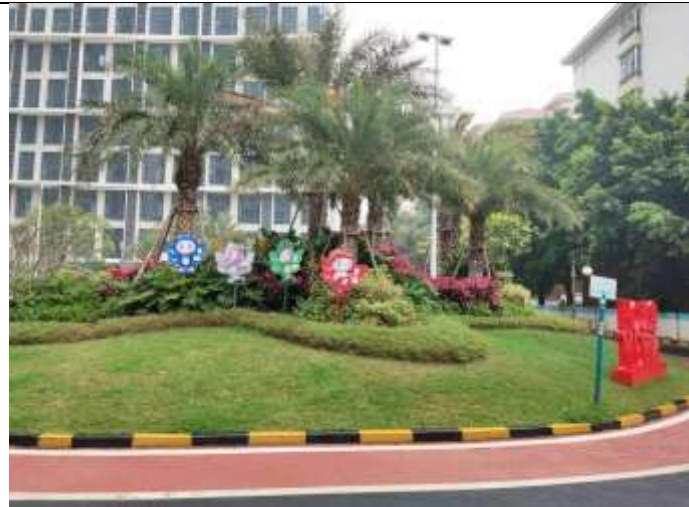
| 现场图片 | 具体位置 | 调查时间 | 外观规格 | 质量情况 |
|---|---|---|---|---|
| | 主体工程区场地中部规划绿化处 | 2021 年 1 月 6 日 | 草本生长状况较好 | 已进入稳定生长期,成活率 98%,外观整齐,生长旺盛,质量合格。 |

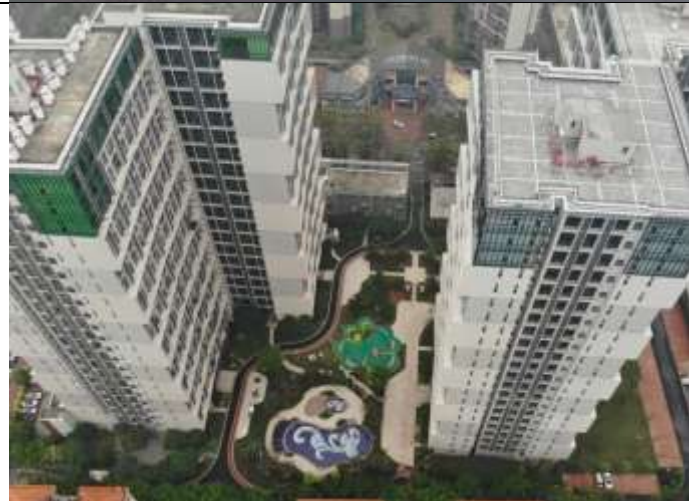
| 现场图片 | 具体位置 | 调查时间 | 外观规格 | 质量情况 |
|---|---|---|---|---|
| | 主体工程区场地中部规划绿化处 | 2021 年 1 月 6 日 | 草本生长状况较好 | 已进入稳定生长期,成活率 98%,外观整齐,生长旺盛,质量合格。 |
